# Rottura argine Solofrana a Roccapiemonte

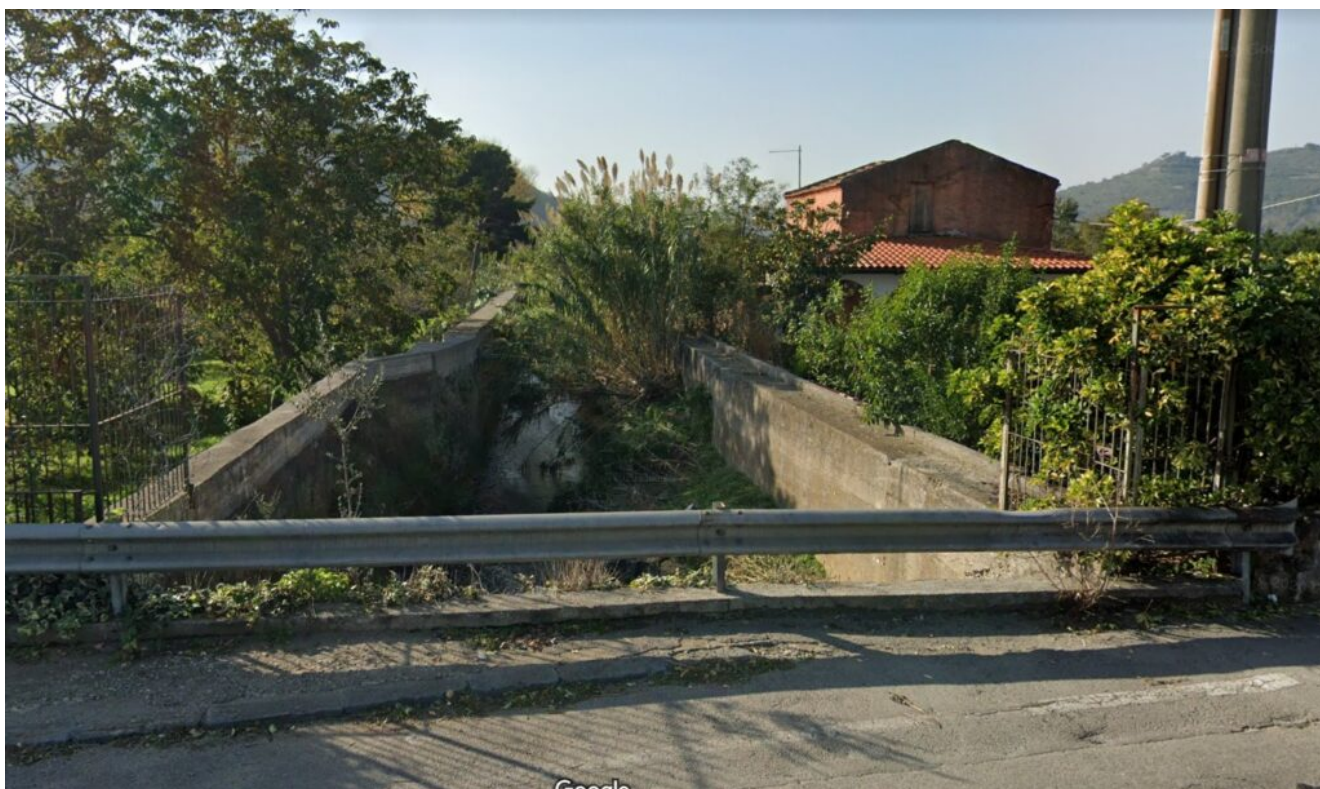
Da un primo sopralluogo effettuato dal personale CNSBII la rottura è avvenuta in un restringimento della sezione fluviale che ha ceduto. Sarà opportuno verificare se l'argine era in origine in Tufo o se a questo fossero stati fatti lavori di innalzamento della sezione idraulica.

Tipicamente gli argini del Torrente Solofrana sono stati costruiti in mattoni di roccia tufacea, nel corso degli anni sono stati fatti dei lavori di innalzamento della sezione idraulica che hanno comportato una defluizione delle acque a valle in modo più veloce ma restringimenti e allargamenti del

corso d'acqua.

Il “corridoio di acque”, che sembra essere sempre più piccolo visti gli abbondanti nubifragi necessita di una manutenzione e attenzione maggiore ma in particolare modo o dell'allargamento della sezione idraulica o della creazione di nuovi comparti fluviali che possano smaltire le grandi piene che provengono dalla parte alta e amba del Bacino del Sarno.

Importante e fondamentale è la creazione o rifunzionalizzazione delle vasche pedemontane (in zona Montoro, Calvanico, Solofra) che hanno come scopo quello far defluire lentamente le acque di pioggia sui versanti montani verso valle.

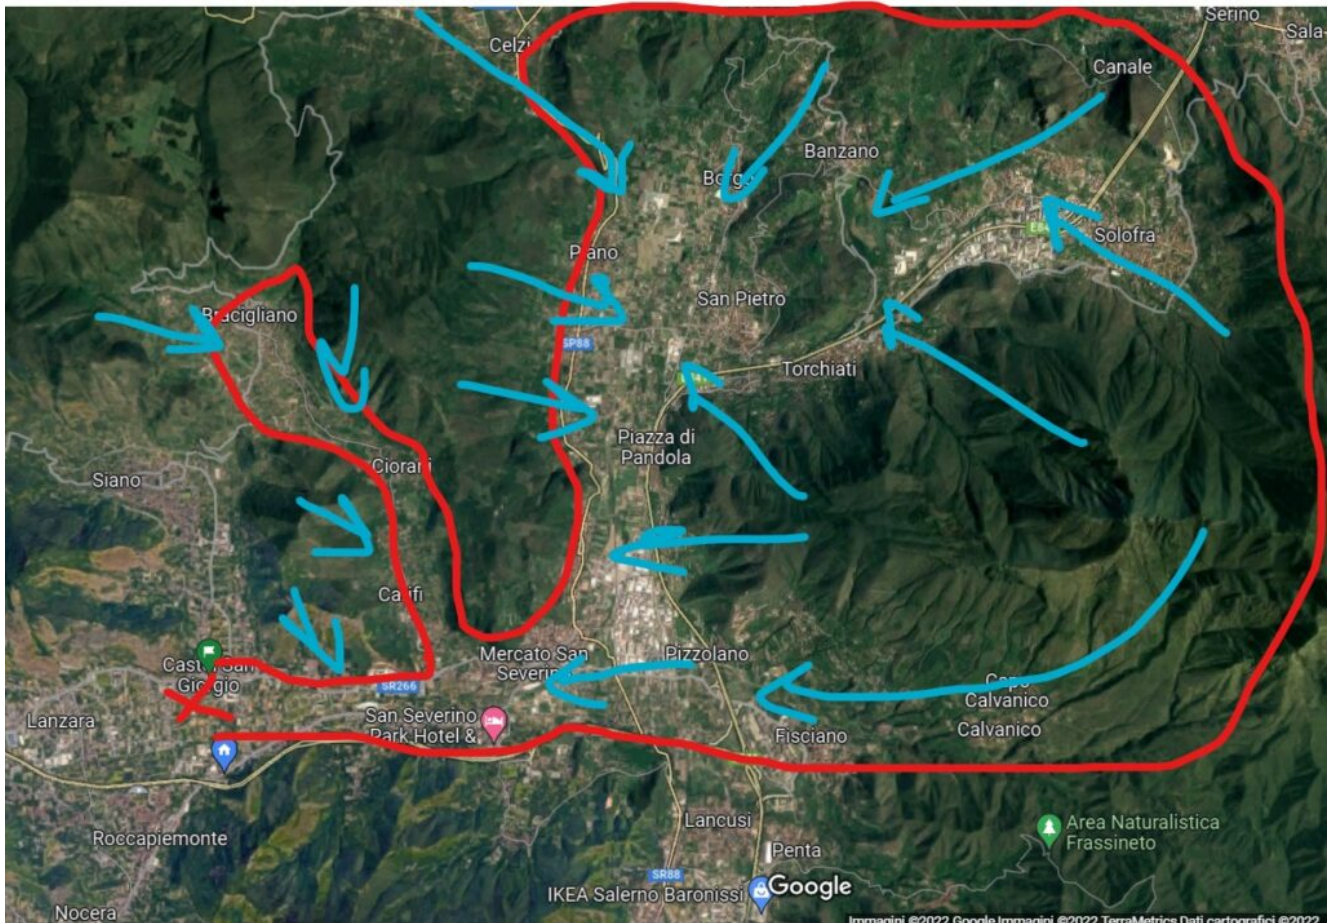
Bacino e Sottobacini del Sarno e raccolta delle acque meteoriche su aree naturali e antropizzate  
 Acque dei versanti montani e di collina, Rocce, Tronchi, Detriti, Acque dei Depuratori, Acque degli scaricatori di piena fognari, tutte acque che hanno messo a dura prova la tenuta degli argini, ormai fatiscenti, degli affluenti del Fiume Sarno.
