**CORPO CIVICO NAZIONALE
DELLE SENTINELLE DEI
BACINI IDROGRAFICI ITALIANI**

Oggetto: Immissione reflui in “Canale Rio San Mauro” e deposito di Rifiuti in area “Ex Depuratore” in San Marzano Sul Sarno. Relazione.

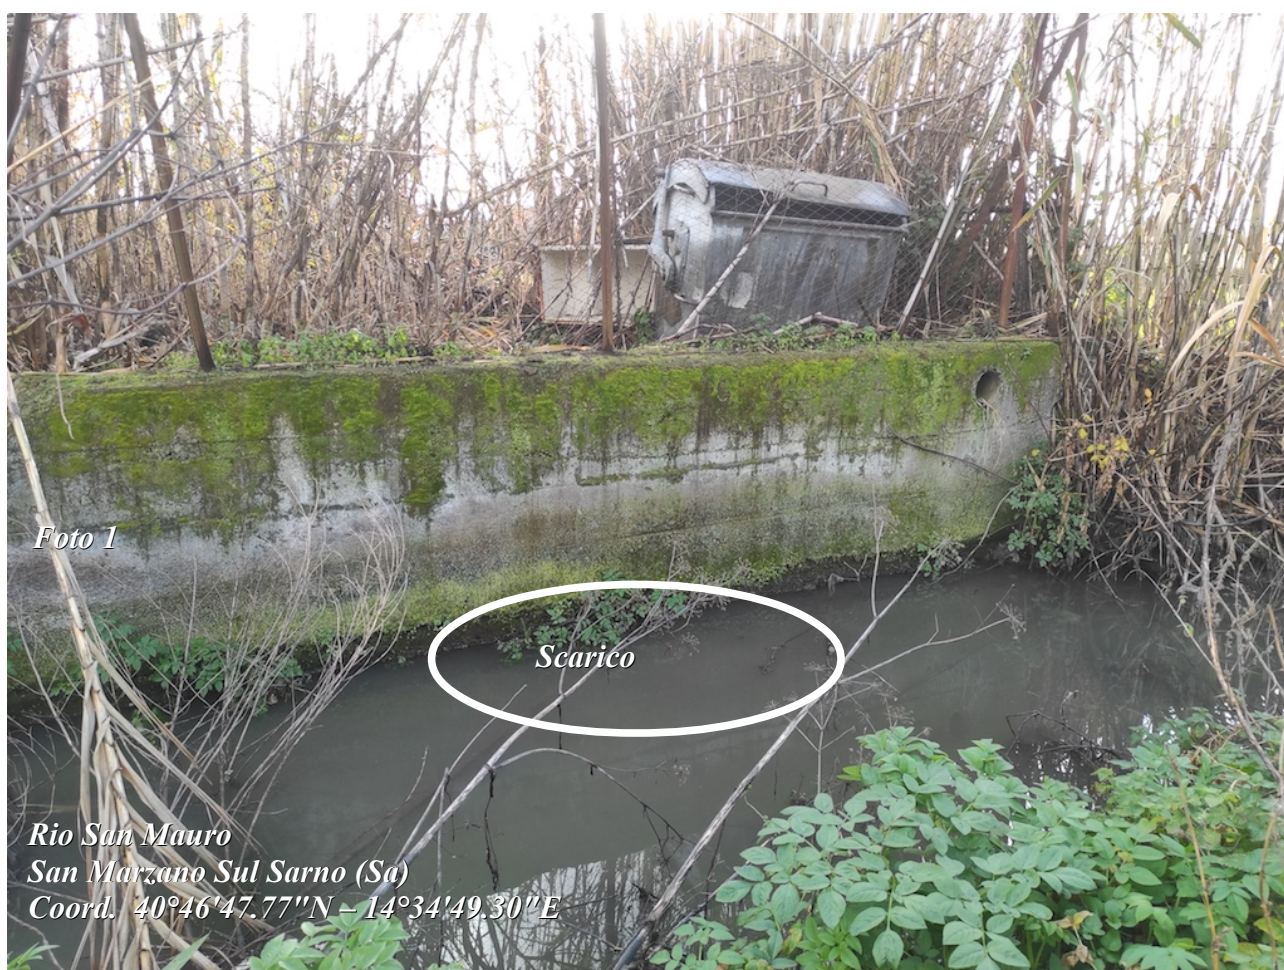
segnalato per le vie brevi. Lo stesso trovava le medesime condizioni a noi segnalate. Verificando la presenza di eventuali accessi idraulici, di qualsiasi natura al corso d'acqua, constatavamo la *probabile* presenza di uno scarico a ridosso di un muro. Quest'ultimo rientra nella proprietà comunale ove è presente l'Ex Depuratore Comunale, ormai dismesso.

Si presuppone che lo scarico presente sotto al muro, possa essere lo scarico dismesso dell'impianto di vecchia depurazione o di altra natura, necessariamente da verificarne l'eventuale attività. Nel frattempo gli operatori hanno osservato con camminamento, la destra e la sinistra idraulica del "Rio San Mauro" *alla ricerca di un qualche accesso che rilasciasse reflui nel corso d'acqua*. Nel visionare gli argini abbiamo constatato che *a monte del presunto scarico* l'acqua era in condizioni migliori, *più o meno trasparenti* e che a valle questa diventava di colore scuro e maleodorante. Da qui la constatazione che il punto che immette *ipoteticamente* reflui, è sotto al muro in cemento che fa da argine del Rio San Mauro, come illustrato alla "Foto 1".

Visto che, non si è riusciti, nell'arco di 100 mt circa a riscontrare eventuali altri immissioni dal punto illustrato alla "Foto 1" poiché la presenza nel canale delle acque fluviali e la colorazione scura non permetteva agevolmente di comprendere se è presente uno scarico, da qui deriva la nostra supposizione.

Avendo verificato che l'unica fuoriuscita di reflui è a ridosso di un muro ubicato sull'argine del "Rio San Mauro" (Foto 1); avendo fatto un accertamento di presenza di fogne esistenti tra il Viale Roma, Via Cesina e valutando che nell'area "Ex Depuratore" è ancora presente una vasca di depurazione che potrebbe avere ancora attivo il vecchio scarico dei reflui (di quando questo era in funzione) e che nell'area stessa ove è presente il vecchio impianto di depurazione, ad oggi, viene effettuato il servizio di gestione dei rifiuti del comune di San Marzano Sul Sarno la quale farebbe stazionare o transitare diverse tipologie di rifiuti che possono essere oggetto di intemperie meteorologiche; che i liquidi di dilavamento dovrebbero defluire in delle fogne su di un piazzale impermeabilizzato e che le fogne necessariamente dovrebbero essere collettate ad un impianto che invierebbe i reflui a Depurazione o in una vasca, se presente, di raccolta a tenuta stagna che possa permettere l'aspirazione dei reflui;

Si chiede di valutare un controllo delle aree indicate con coordinate geografiche per constatare puntualmente la provenienza dei reflui, per il tramite di eventuali liquidi traccianti comprendendo così se i reflui presenti in "Rio San Mauro" possano provenire da immissioni, episodiche o accidentali, abusive; tenendo conto che il corso d'acqua "Rio San Mauro" custodisce in se l'ecosistema fluviale che va necessariamente tutelato. Inoltre nel periodo Febbraio-Marzo fino in estate nei canali e fiumi si avvia la fase di riproduzione anfibia che potrebbe essere duramente compromessa. Gli anfibi sono parte dell'ecosistema fluviale compresi gli uccelli d'acqua dolce. La cattiva qualità delle acque può compromettere la componente biotica (animali, vegetali) e la componente abiotica (habitat, processi fisici) Il punto dove verrebbero immessi i reflui dista a circa 450 mt, in via fluviale, dal Fiume Sarno. Il su detto canale è prospiciente a delle proprietà terriere coltivate, le quali, possono subire l'inquinamento per infiltrazione dagli argini in terra delle acque

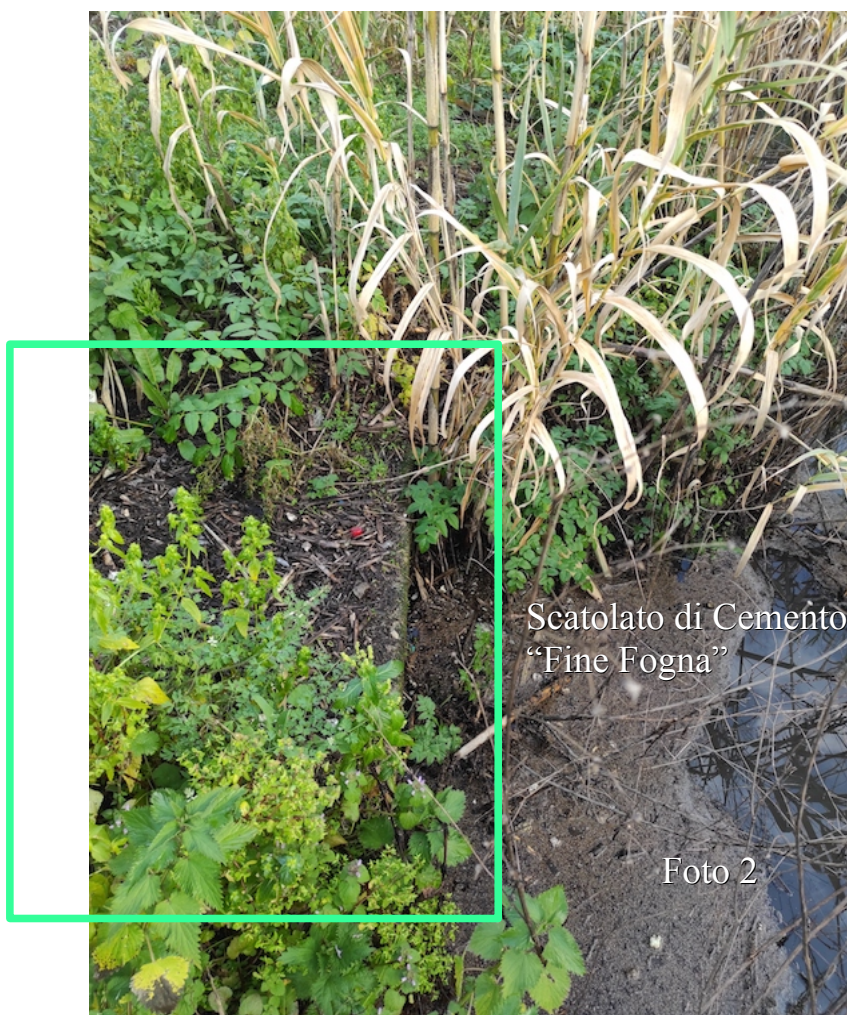
Di fronte al muro della "Foto 1" vi è uno scatolato di cemento in dismissione che è possibile constatarne la presenza sia andando sul luogo che nel "*Progetto Definitivo – Stralcio Planimetrico di Progetto 2 di 5 Via Cesina – Traversa Via Ugo Foscolo\Loc. Cimitero*" di Gori, (*allegato*). Si ipotizza che lo scarico illustrato alla "Foto 1", un tempo era stato strutturato per attraversare il corso d'acqua dalla sinistra alla destra idraulica per poi proseguire presso il "Sub Collettore 2" in gestione a GORI S.P.A. ubicato in via Ugo Foscolo adiacente e alla fine del Canale "Fosso Imperatore". Negli anni addietro lo scatolato in cemento, in parte realizzato è stata abbandonato e non è in esercizio; successivamente e di recente ne è stata finanziata la dismissione in quanto i reflui provenienti da via Ugo Foscolo verranno intercettati alla "prima traversa di via Ugo Foscolo" e

Sarebbe possibile anche ipotizzare che i reflui potrebbero provenire dallo scatolato su indicato e che è illustrato nella “Foto 2”.
